Réponses à l'avis délibéré de la Mission régionale d'autorité environnementale de la région Nouvelle-Aquitaine sur la réalisation d'une unité de production photovoltaïque au sol à Bourgneuf (23)

N°MRAe : 2020APNA111

Dossier : P-2020-10182

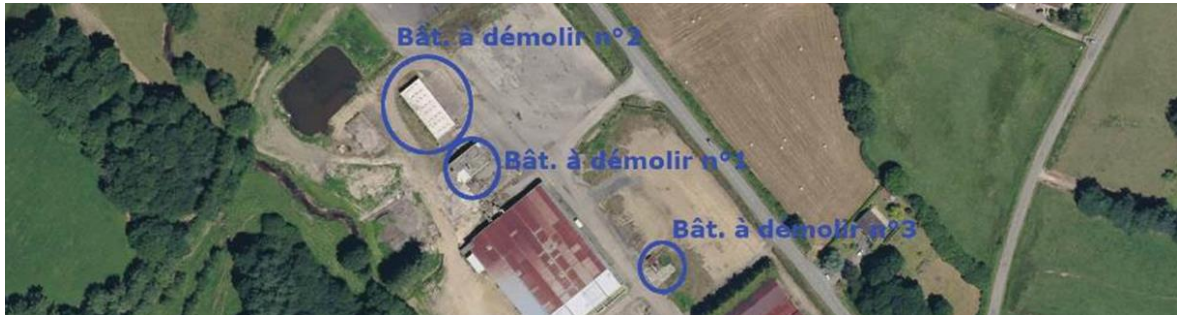
Photographie 1 : Vue aérienne des trois bâtiments à démolir

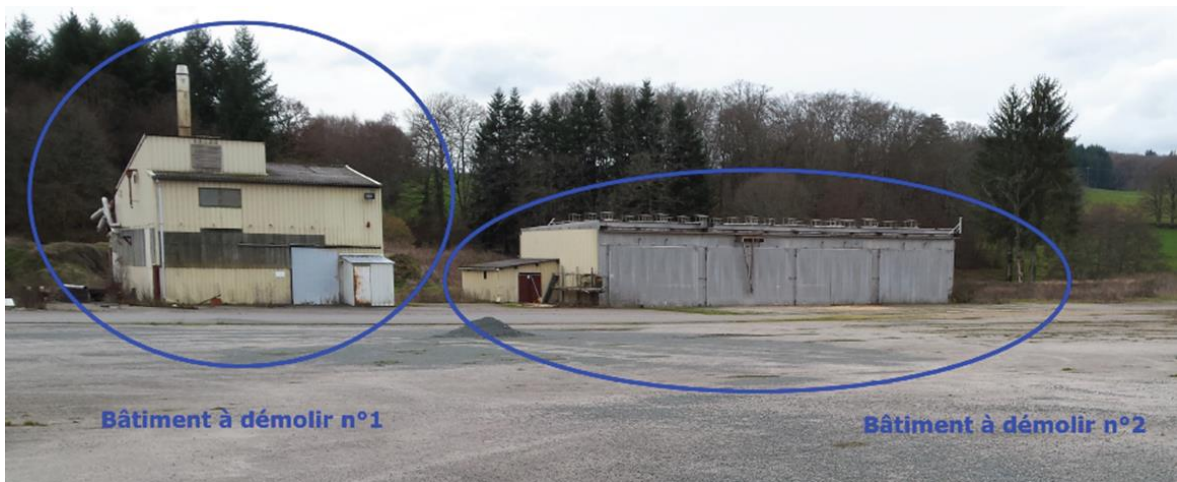
Photographie 2 : Vue extérieure des bâtiments n°1 et n°2

Les murs des bâtiments se composent de structures métalliques avec bacs acier et également des parpaings. Les toitures sont des bacs acier mais aussi des tôles ondulées en fibro-ciments. Il n'y a pas d'isolation. Les cloisons intérieures sont en parpaings.

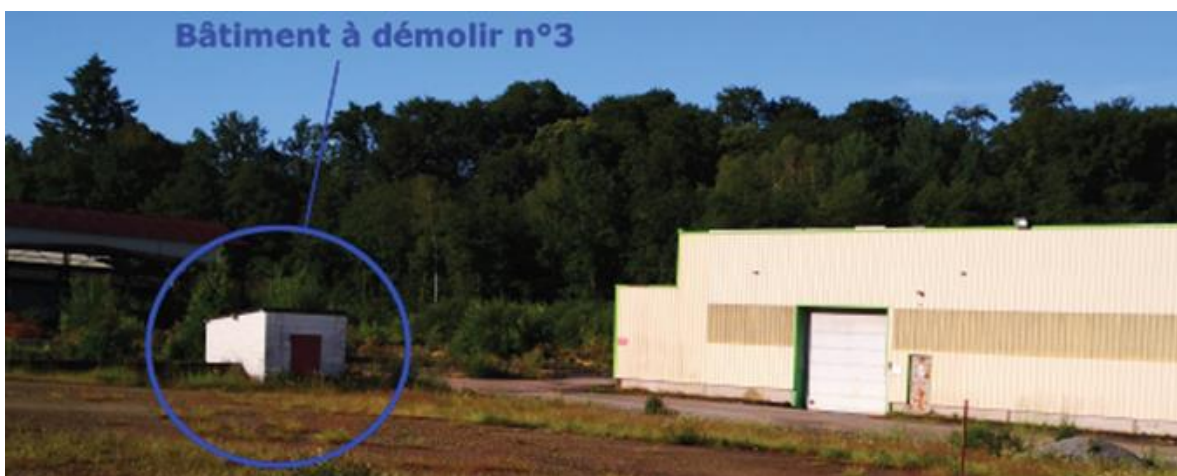
Photographie 3 : Vue extérieure du bâtiment n°3

Le bâtiment n°3 est un garage individuel en tôle.

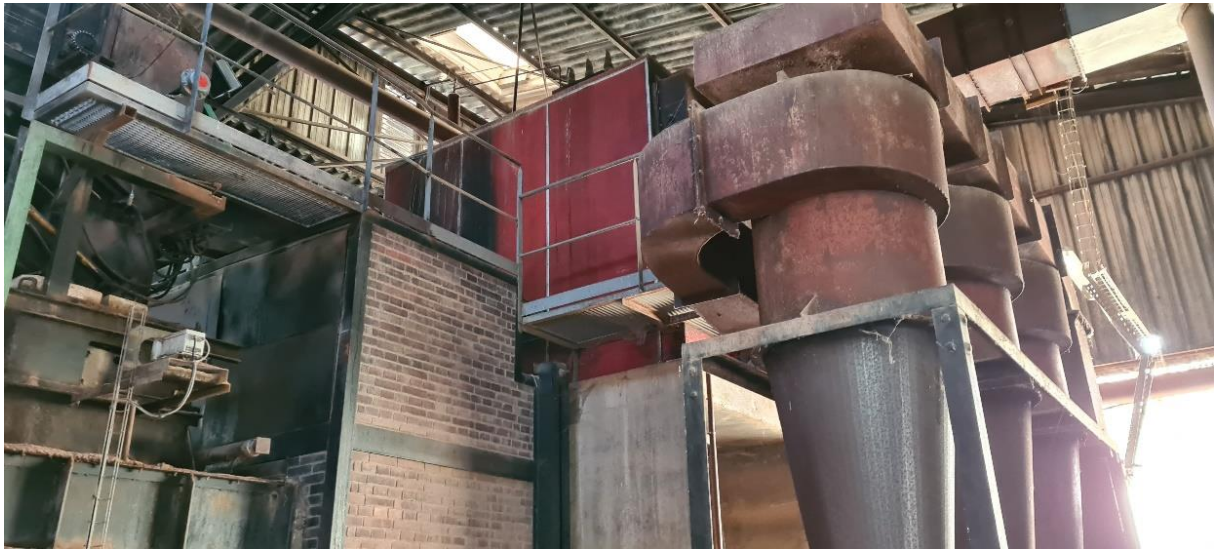
Seul le bâtiment n°1 présente du mobilier : il s'agit d'un broyeur à copeaux et d'une étuve à bois : four en métal et briques et ses accessoires de soufflerie.

Photographie 4 : Vue de l'étuve et du broyeur, aperçu des murs et de la toiture du bâtiment n°1

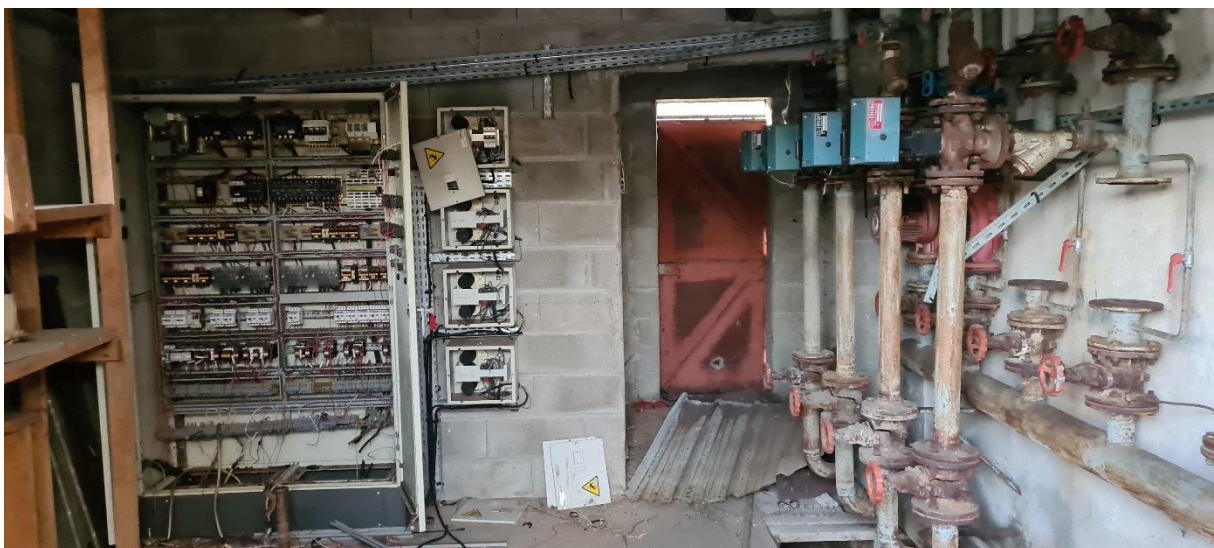
Le bâtiment n°2 est un bâtiment de stockage, il ne reste à l'intérieur que des tas de copeaux qui sont utilisés petits à petits pour chauffer d'autres bâtiments. Ce bâtiment présente un apprenti de type local technique avec des armoires électriques et des nourrices de soufflerie en tubes métallique).

Photographie 5 : Vue du local technique du bâtiment n°2

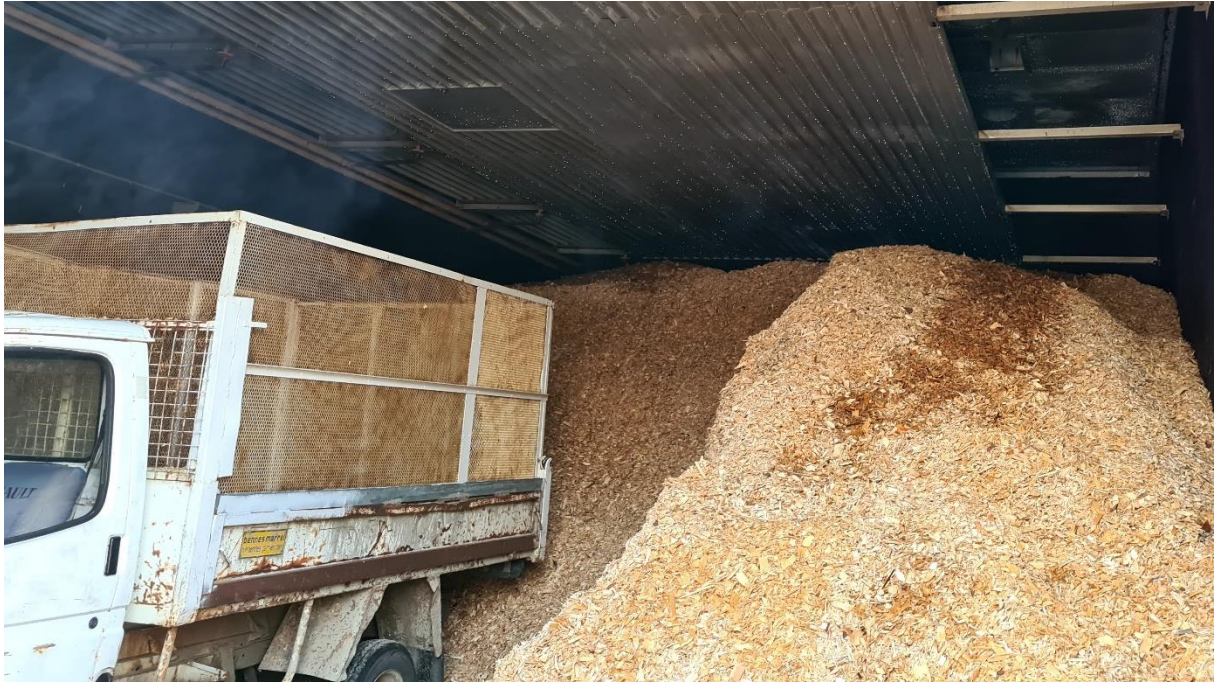
Photographie 6 : Vue du bâtiment n°2
